ステンレス鋼溶接の勘どころ (その1)

溶接技術の伝承およびトラブル事例の重要性

独立行政法人 産業技術総合研究所
デジタルものづくり研究センター
加工情報構造研究チーム

2. ステンレス鋼溶接特有のトラブル事例

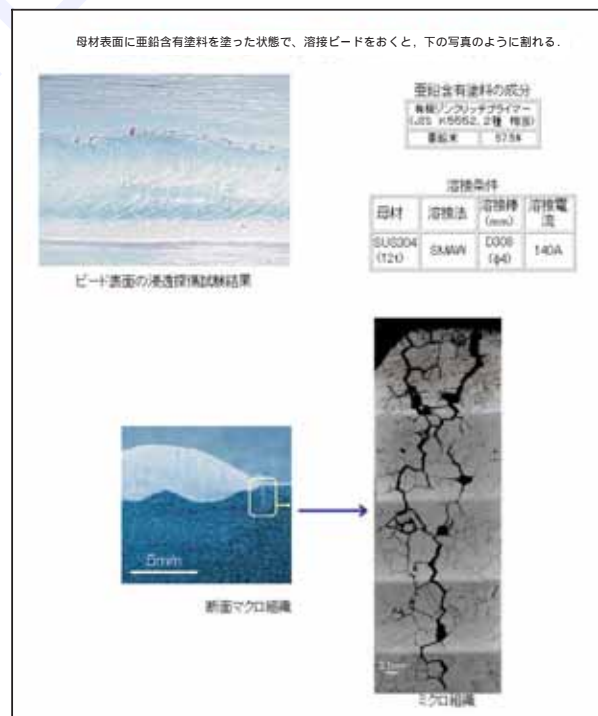
産総研の溶接作業標準には、この種のトラブルの再発防止を促す為に、写真1の亜鉛含有塗料等による割れ発生データの貼付している。

写真 1 亜鉛含有塗料によるステンレス鋼の溶接割れ発生状況
(産総研の溶接作業標準より)

(1) 亜鉛メッキ鋼板等とステンレス鋼の溶接を行う場合には、亜鉛が溶接熱により溶融されない範囲まで除去して溶接すること。但し、亜鉛メッキは防食の為に施されているので、除去した部分は溶接完了後、何らかの方法で防錆処理が必要である。

(2) 補助材（ボルト、足場）にもタンク材と同材質のステンレス鋼を使用することが最

善の対策（方法）である。

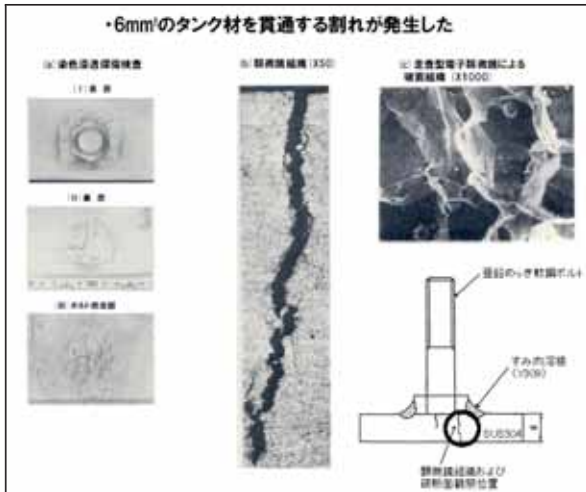
写真 2 に SUS 304 製タンクへの亜鉛メッキボルト溶接の割れ発生事例を示す。

写真 2 SUS 304 製タンクへの亜鉛メッキボルト溶接による割れ発生事例⁽³⁾

断熱材固定用の M12 の炭素鋼ボルト（亜鉛メッキ）を数百本、タンク外面に溶接した結果、全ての溶接部にタンクの板厚（6mm）を貫通する割れが発生した。この割れは、タンクの内面からしか確認できないので、発見が遅れ大きな不良コストの発生と納期遅れ等による信用の失墜を招いた。

この種の割れは、液体金属脆化割れと言われ、

低融点金属として亜鉛、銅、錫等が身近にある。これらの低融点金属（亜鉛の融点は約 420 ）が溶接熱等で溶かされると、固体の SUS 304 の溶接熱影響部に割れが発生する。

割れ発生メカニズムは明確ではないが、溶融亜鉛がステンレス鋼の粒界へ侵入し割れが発生するものと判断する。写真 2 から判るように割れは全て粒界をひろげている。

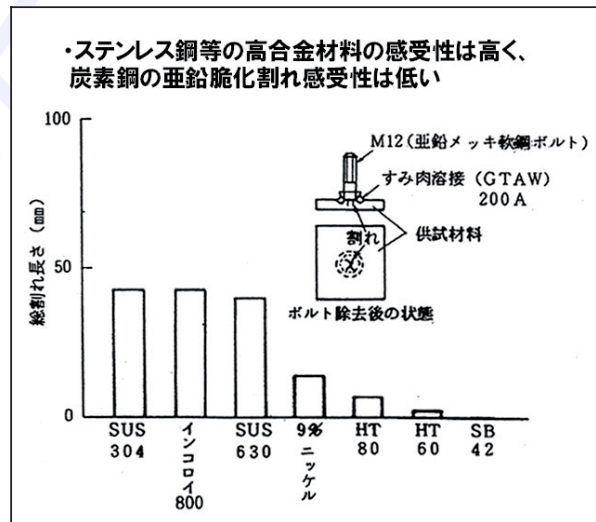
この亜鉛による溶接割れ感受性は、図 1 に示すごとく材料の種類によって異なる。図から分かる通り炭素鋼（SB 42）は、割れ感受性が低く割れ発生の危険性はほとんど無い。ステンレス鋼は全ての鋼種で割れ感受性が高く注意が必要である。

図 1 各種鋼材の亜鉛による溶接割れ感受性⁽⁴⁾

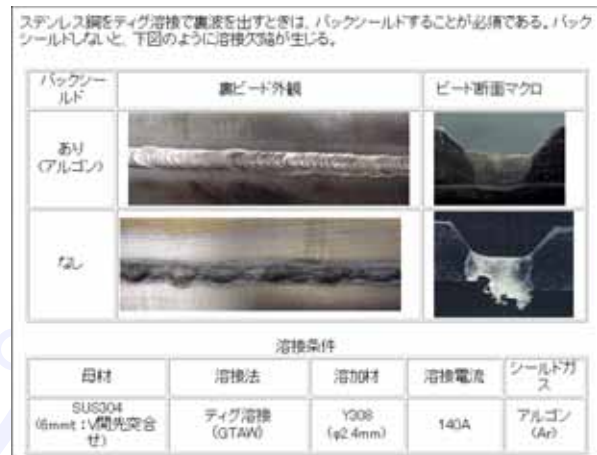
更に、上記の検査を通過して納入出来ても、酸化した凸凹の溶接金属部が早期に腐食した事例報告⁽²⁾があるので、十分な注意が必要である。産総研の溶接作業標準では、写真4のようなデータを貼付して、注意を促している。

写真4 ステンレス鋼の裏波溶接におけるバックシールドの効果
(産総研の溶接作業標準より)

ステンレス鋼の裏波溶接ビードが凸凹になる原因は、裏波溶融金属の表面が大気に触れて、表面にCr 酸化物（融点：約 2300 ）が形成し、高融点の酸化物が湯流れを阻害する為と判断する。また、酸化ビード部からの腐食は、高温の酸化皮膜がビード表面を覆う為、溶接の冷却過程でステンレス鋼の耐食性を保つ、不動態化皮膜の形成が損なわれるものと判断する。

バックシールドの方法としては、溶接形状に合わせた治具を作成し、アルゴンガスなどの不活性ガスを流して、溶融金属を酸化させないようにすれば、健全な裏波ビードが得られる。

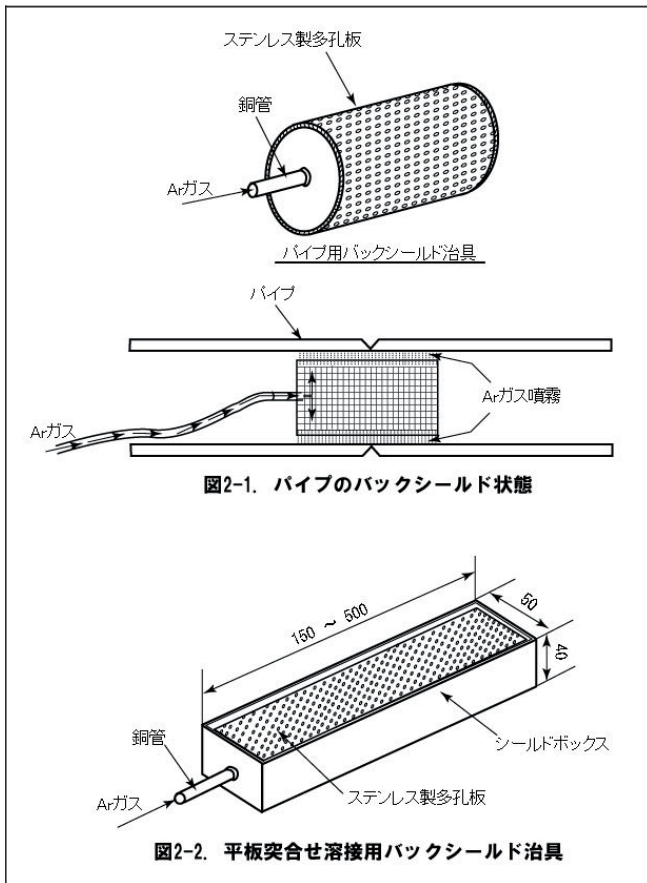
図 2 平板および管の突合せ溶接用バックシールド治具の一例

図2に、平板用及び管用バックシールド治具の一例を示す。

自作する場合の注意としては、裏面の溶融金属へアルゴンガスが均一なシャワー状で噴霧される様に、ステンレス鋼製多孔板（ポラスメタル）を図のごとく使用している場合が最近多くなった。ポラスメタルは薄い、多孔質材のため、直接溶融金属が接触したり、スパッタが

付着すると性能が劣化するので、破損させないための予防的配慮が必要になる場合もある。

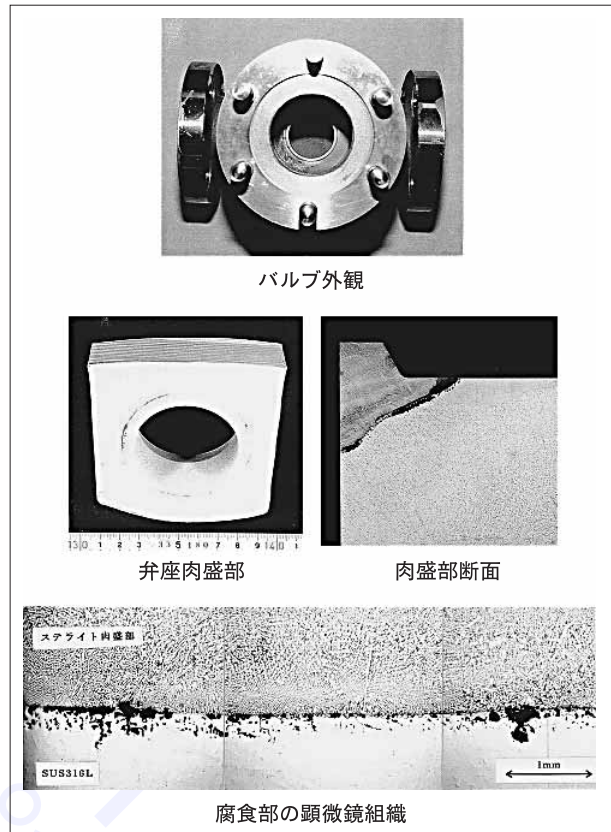
SCS16A (SUS316L 相当) 製バルブの弁座、弁棒にステライト 6 を酸素アセチレンガス溶接法により肉盛溶接したバルブが約 1 年の海水環境での使用により写真 5 に示す様に腐食した。

腐食している位置は母材と肉盛部境界のステンレス鋼母材(SCS16A)側の極狭い範囲(0.1mm

写真 5 ステンレス鋼への酸素アセチレンガス溶接法によるステライト肉盛部の腐食事例⁽⁵⁾

以内) である。その部位以外のステンレス鋼およびステライト肉盛部は全く腐食していない。

その狭い範囲が腐食される原因は、酸素アセチレンガス溶接法の採用にある。

酸素アセチレンガス溶接作業においては、還元炎（アセチレン過剰炎）を使用して、母材表面を「汗ばみ」状態にしてステライト溶加材を添加し肉盛する。この「汗ばみ」状態とは、母材表面へアセチレンガス (C_2H_2) に含有されている炭素 (C) を浸炭させて、材料の融点を下げ、汗ばみ状態を作るもので、ステンレス鋼の表面には高炭素の層が形成される事になる。

対策としては、アセチレンガスからの浸炭が原因であるので、アセチレンガスを使用しない他の溶接法 (GTAW, SMAW, PTAW 等) で施工すれば、浸炭による問題は解決する。この問題が発生する材料は、ステンレス鋼, Cr Ni 合金等の鋭敏化現象により耐食性が劣化する材料に限られる。

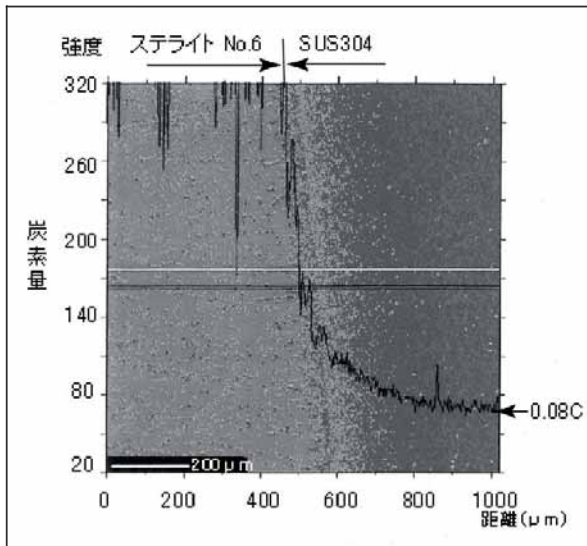
上) となると、炭素とクロームが結合 (鋭敏化) しやすくなり、耐食性を劣化させる現象がある。この腐食した部位にあたる領域の炭素量を計測すると図 4 に示すごとく、境界部には 0.08% (SUS 304 の炭素量) よりかなり高い部分が存在することがわかる。この炭素量の多い部分が鋭敏化現象により劣化し、腐食したものである。

図 4 SUS 304 へのステライト肉盛溶接境界部の浸炭の状況 (X線マイクロアナライザーによる)⁽²⁾
