ステンレス鋼溶接の勘どころ (その1)

溶接技術の伝承およびトラブル事例の重要性

独立行政法人 産業技術総合研究所
デジタルものづくり研究センター
加工情報構造研究チーム

2. ステンレス鋼溶接特有のトラブル事例

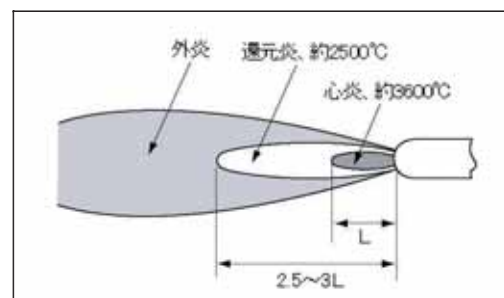
図 3 酸素アセチレンガス溶接の炎 (アセチレン過剰炎)

その狭い範囲が腐食される原因は、酸素アセチレンガス溶接法の採用にある。

酸素アセチレンガス溶接作業においては、還元炎（アセチレン過剰炎）を使用して、母材表面を「汗ばみ」状態にしてステライト溶加材を添加し肉盛する。この「汗ばみ」状態とは、母材表面へアセチレンガス (C_2H_2) に含有されている炭素 (C) を浸炭させて、材料の融点を下げ、汗ばみ状態を作るもので、ステンレス鋼の表面には高炭素の層が形成される事になる。

対策としては、アセチレンガスからの浸炭が原因であるので、アセチレンガスを使用しない他の溶接法 (GTAW, SMAW, PTAW 等) で施工すれば、浸炭による問題は解決する。この問題が発生する材料は、ステンレス鋼, Cr Ni 合金等の鋭敏化現象により耐食性が劣化する材料に限られる。
